# בית אשר – קריית שמונה תיק תיעוד

מהדורה 1 – מרץ 2019

בית אשר  
קריית שמונה

המזמין:  
2020  
יוזמה לאומית

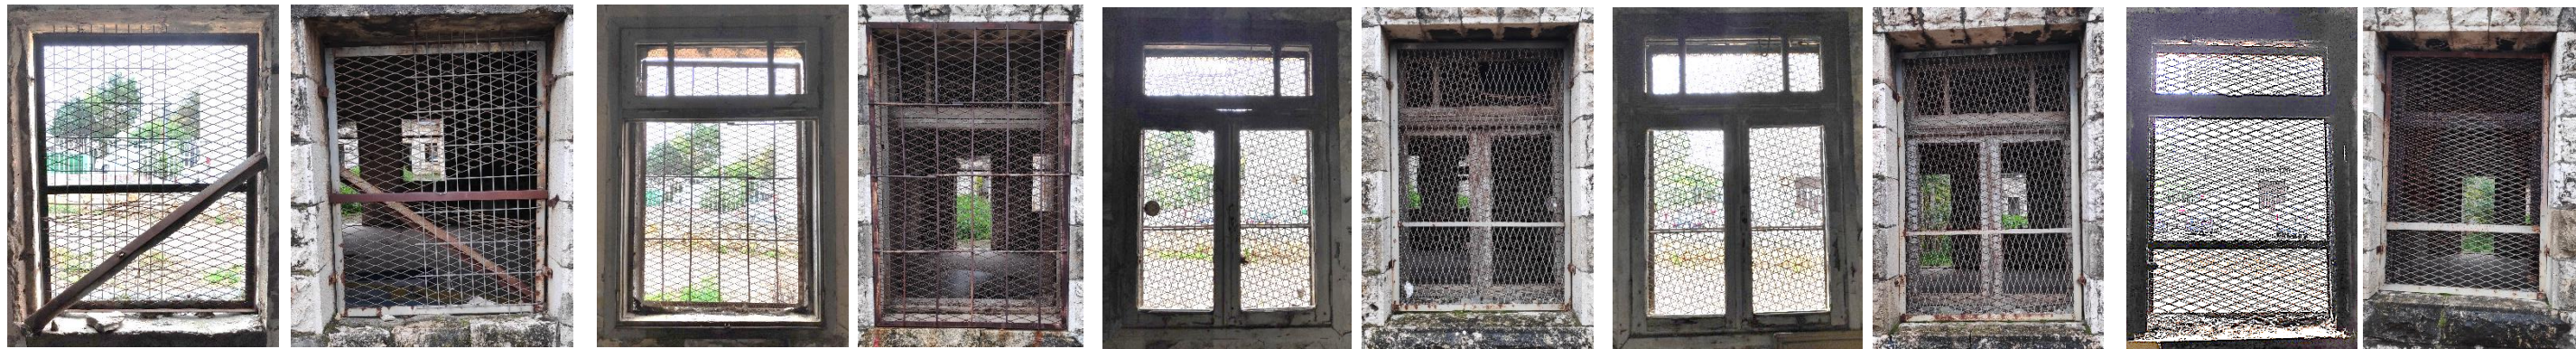
| מבחוץ - מסגרת אלומיניום וסורגים מאוחרת. לא שלמה, נראית מקורית. | מבחוץ - מסגרת אלומיניום וסורגים מאוחרת. מבפנים שארית מסגרת עץ לא שלמה, נראית מקורית. | מבחוץ - מסגרת אלומיניום וסורגים מאוחרת. מבפנים שארית מסגרת עץ לא שלמה, נראית מקורית. | מבחוץ - מסגרת אלומיניום וסורגים מאוחרת. מבפנים מסגרת עץ, נראית מקורית. | מבחוץ - מסגרת אלומיניום וסורגים מאוחרת. מבפנים שארית מסגרת עץ לא שלמה, נראית מקורית. |
| מצב כללי: מסגרת סורגים חלודה. לא נותרה מסגרת עץ. | מצב כללי: מסגרת סורגים חלודה. מסגרת העץ לא שלמה וללא זכוכית. | מצב כללי: מסגרת סורגים חלודה. מסגרת העץ לא שלמה וללא זכוכית. | מצב כללי: מסגרת סורגים חלודה. מסגרת העץ ישנה ומתפרקת, ללא זכוכית. | מצב כללי: מסגרת סורגים חלודה. מסגרת העץ לא שלמה וללא זכוכית. |

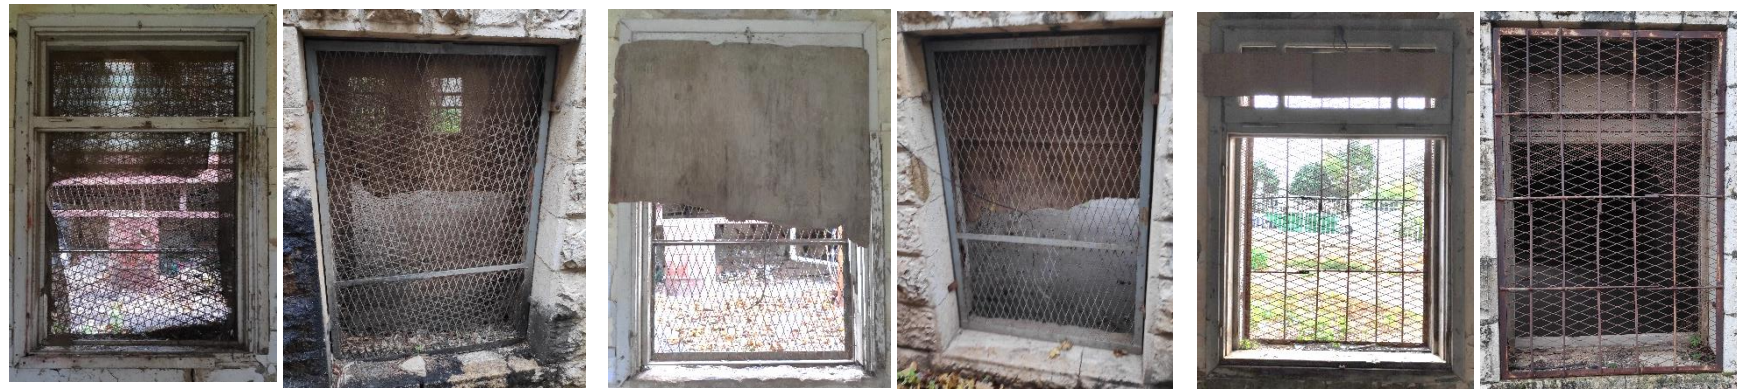
| חלון מס' 8 : 100/150 (+103) | חלון מס' 7 : 100/150 (+103) | חלון מס' 6 : 100/153 (+96) |

| מבחוץ - מסגרת אלומיניום וסורגים מאוחרת. מבפנים מסגרת עץ, נראית מקורית. | מבחוץ - מסגרת אלומיניום וסורגים מאוחרת. | מבחוץ - מסגרת אלומיניום וסורגים מאוחרת. מבפנים שארית מסגרת עץ לא שלמה, נראית מקורית. |
| מצב כללי: חסום. מסגרת סורגים חלודה. מסגרת העץ ישנה ומתפרקת, ללא זכוכית. | מצב כללי: חסום חלקית. מסגרת סורגים חלודה. | מצב כללי: מסגרת סורגים חלודה. מסגרת העץ לא שלמה וללא זכוכית. |

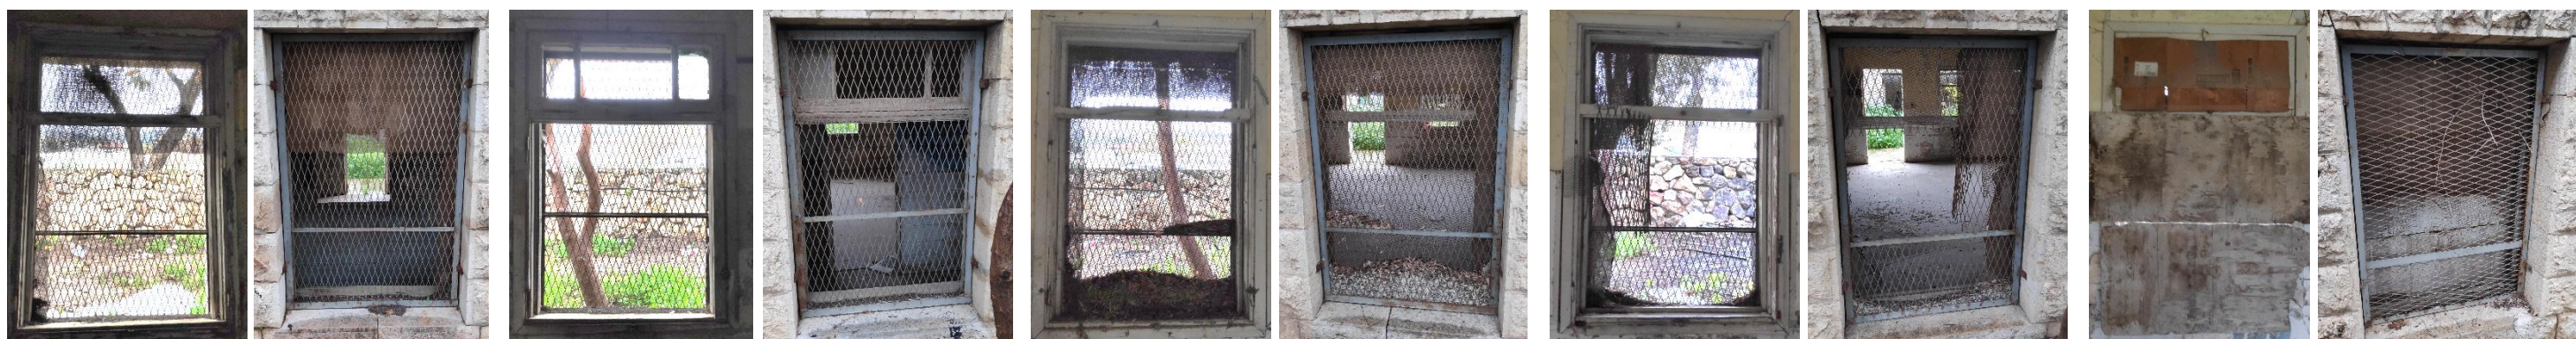
| מבחוץ - מסגרת אלומיניום וסורגים מאוחרת. לא שלמה. מבפנים שארית מסגרת עץ לא שלמה, נראית מקורית. | מבחוץ - מסגרת אלומיניום וסורגים מאוחרת, לא שלמה. מבפנים שארית מסגרת עץ לא שלמה, נראית מקורית. | מבחוץ - מסגרת אלומיניום וסורגים מאוחרת. מבפנים מסגרת עץ, נראית מקורית. | מבחוץ - מסגרת אלומיניום וסורגים מאוחרת. מבפנים שארית מסגרת עץ לא שלמה, נראית מקורית. | מבחוץ - מסגרת אלומיניום וסורגים מאוחרת. מבפנים שארית מסגרת עץ לא שלמה, נראית מקורית. |
| מצב כללי: חסום בעץ. מסגרת סורגים חלודה. מסגרת העץ לא שלמה וללא זכוכית. | מצב כללי: מסגרת סורגים חלודה וקרועה. מסגרת העץ לא שלמה וללא זכוכית. | מצב כללי: מסגרת סורגים חלודה. מסגרת העץ לא שלמה וללא זכוכית. | מצב כללי: מסגרת סורגים חלודה. מסגרת העץ לא שלמה וללא זכוכית. | מצב כללי: מסגרת סורגים חלודה. מסגרת העץ לא שלמה וללא זכוכית. |

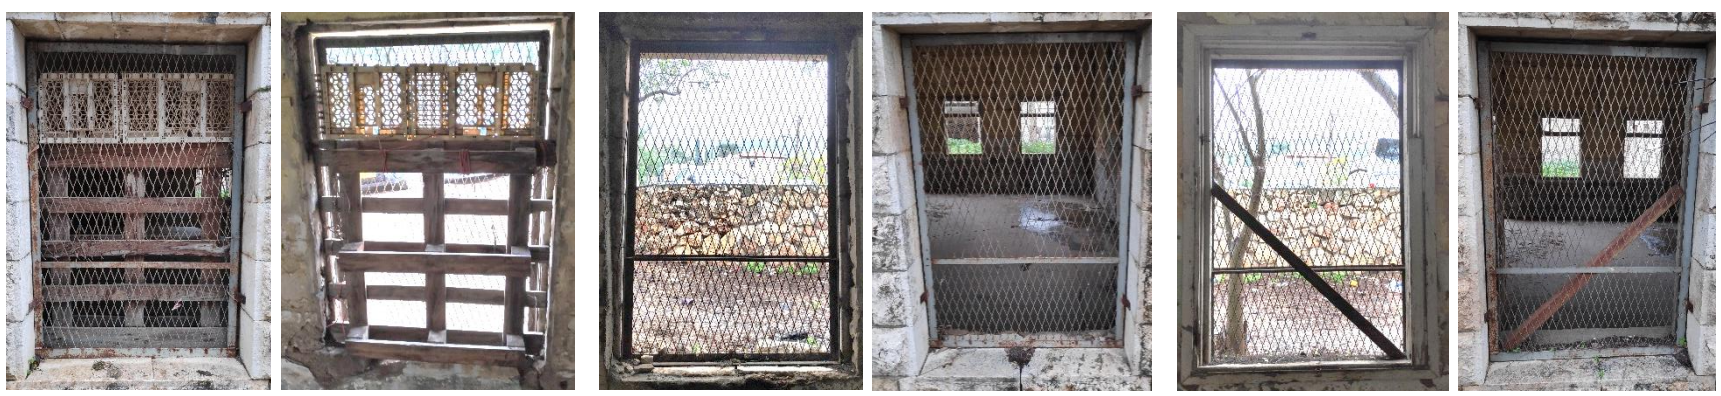
| חלון מס' 14 : 100/155 (+98) | חלון מס' 15 : 100/155 (+98) | חלון מס' 16 : 100/152 (+91) |

| מבחוץ - מסגרת אלומיניום וסורגים מאוחרת. מבפנים שארית מסגרת עץ לא שלמה, נראית מקורית. | מבחוץ - מסגרת אלומיניום וסורגים מאוחרת. | מבחוץ - מסגרת אלומיניום וסורגים מאוחרת. |
| מצב כללי: מסגרת סורגים חלודה. מסגרת העץ לא שלמה וללא זכוכית. | מצב כללי: מסגרת סורגים חלודה. מסגרת העץ לא שלמה וללא זכוכית. | מצב כללי: חסום. מסגרת סורגים חלודה. |

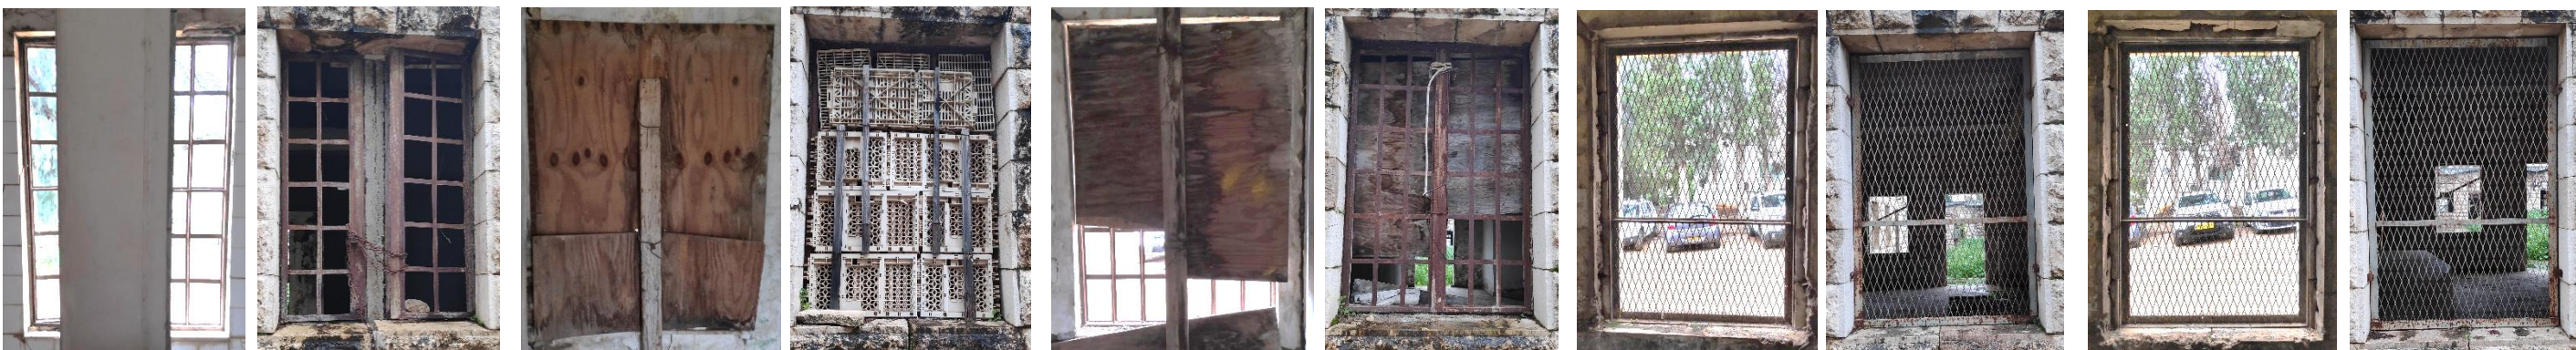
| מבחוץ - חלון דו כנפי בעלת מסגרת אלומיניום, נראה כמו תוספת מאוחרת. החלון מתחלק בין שני חללי שירותים. | מבחוץ - תבניות פלסטיק חוסמות את החלון, מבפנים החלון חסום בפלטת עץ. | מבחוץ - חלון דו כנפי בעלת מסגרת אלומיניום, נראה כמו תוספת מאוחרת. מבפנים חסום בפלטת עץ. | מבחוץ - מסגרת אלומיניום וסורגים מאוחרת. | מבחוץ - מסגרת אלומיניום וסורגים מאוחרת. |
| מצב כללי: מסגרת חלודה, ללא זכוכית. | מצב כללי: חסום. | מצב כללי: חסום. סורגים חלודים. | מצב כללי: מסגרת סורגים חלודה. | מצב כללי: מסגרת סורגים חלודה. |

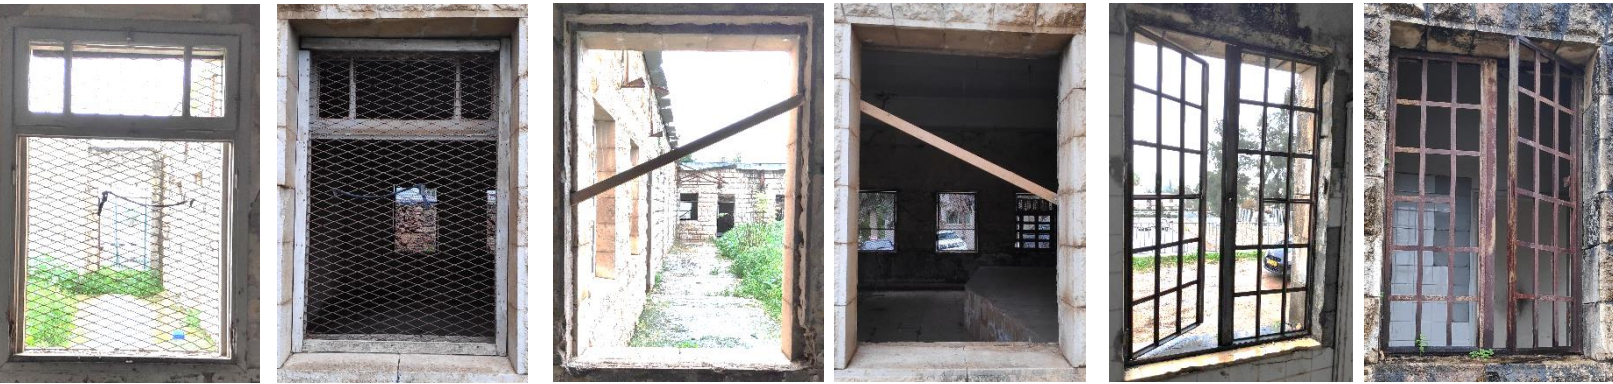
| חלון מס' 24 : 101/151 (+100) | חלון מס' 23 : 100 / (+_) | חלון מס' 22 : 100/153 (+74) |

| מבחוץ - מסגרת אלומיניום וסורגים מאוחרת. מבפנים שארית מסגרת עץ לא שלמה, נראית מקורית. | אין חלון או מסגרת, נותר רק פתח. | חלון מזרחי יחיד שאינו פונה לחצר הפנימית. חלון דו כנפי בעלת מסגרת אלומיניום, נראה כמו תוספת מאוחרת. |
| מצב כללי: חסום חלקית. מסגרת סורגים חלודה. מסגרת העץ לא שלמה וללא זכוכית. | מצב כללי: פתח בלבד. | מצב כללי: מסגרת חלודה, ללא זכוכית. |

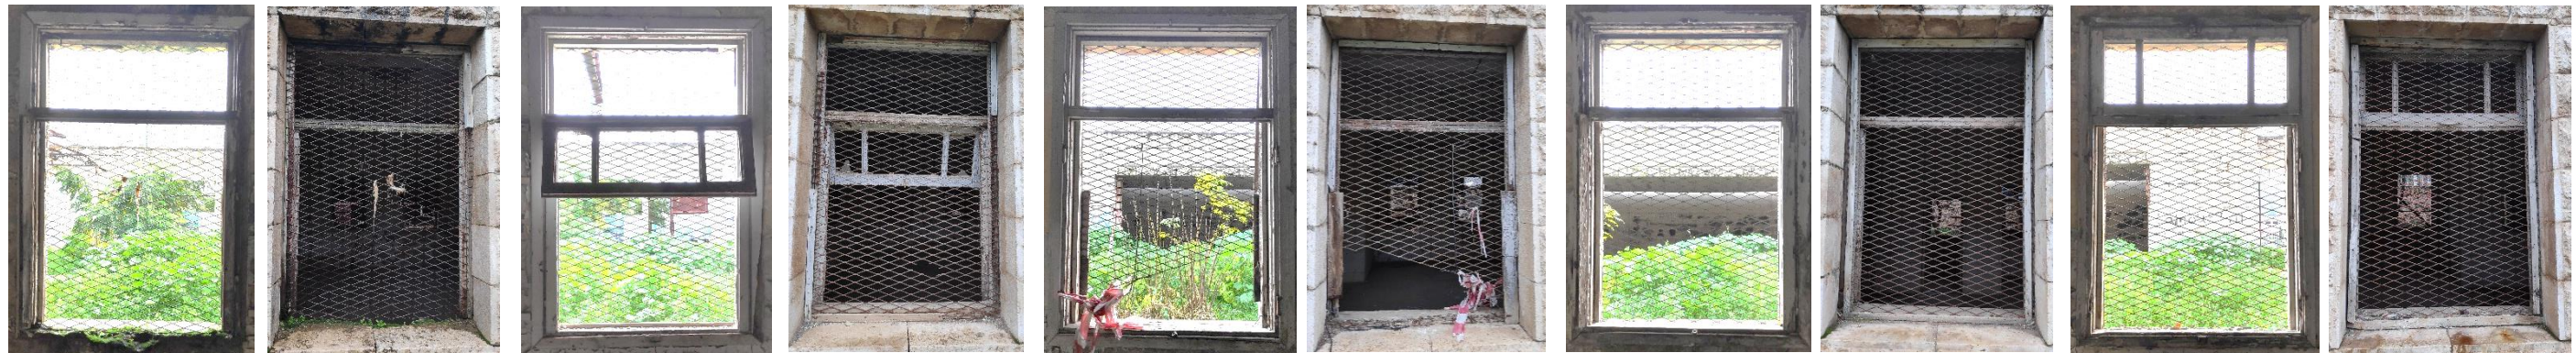
| מבחוץ - מסגרת אלומיניום וסורגים מאוחרת. מבפנים מסגרת עץ חסרה, מתפרקת וללא זכוכית. | מבחוץ - מסגרת אלומיניום וסורגים מאוחרת. מבפנים מסגרת עץ חסרה, מתפרקת וללא זכוכית. | מבחוץ - מסגרת אלומיניום וסורגים מאוחרת. מבפנים שארית מסגרת עץ לא שלמה, נראית מקורית. | מבחוץ - מסגרת אלומיניום וסורגים מאוחרת. מבפנים שארית מסגרת עץ לא שלמה, נראית מקורית. | מבחוץ - מסגרת אלומיניום וסורגים מאוחרת. מבפנים שארית מסגרת עץ לא שלמה, נראית מקורית. |
| מצב כללי: מסגרת סורגים חלודה וקרועה. מסגרת העץ לא שלמה וללא זכוכית. | מצב כללי: מסגרת סורגים חלודה וקרועה. מסגרת העץ לא שלמה וללא זכוכית. | מצב כללי: מסגרת סורגים חלודה. מסגרת העץ לא שלמה ומתפרקת, ללא זכוכית. | מצב כללי: מסגרת סורגים חלודה. מסגרת העץ לא שלמה ומתפרקת, ללא זכוכית. | מצב כללי: מסגרת סורגים חלודה. מסגרת העץ ישנה ומתפרקת, ללא זכוכית. |

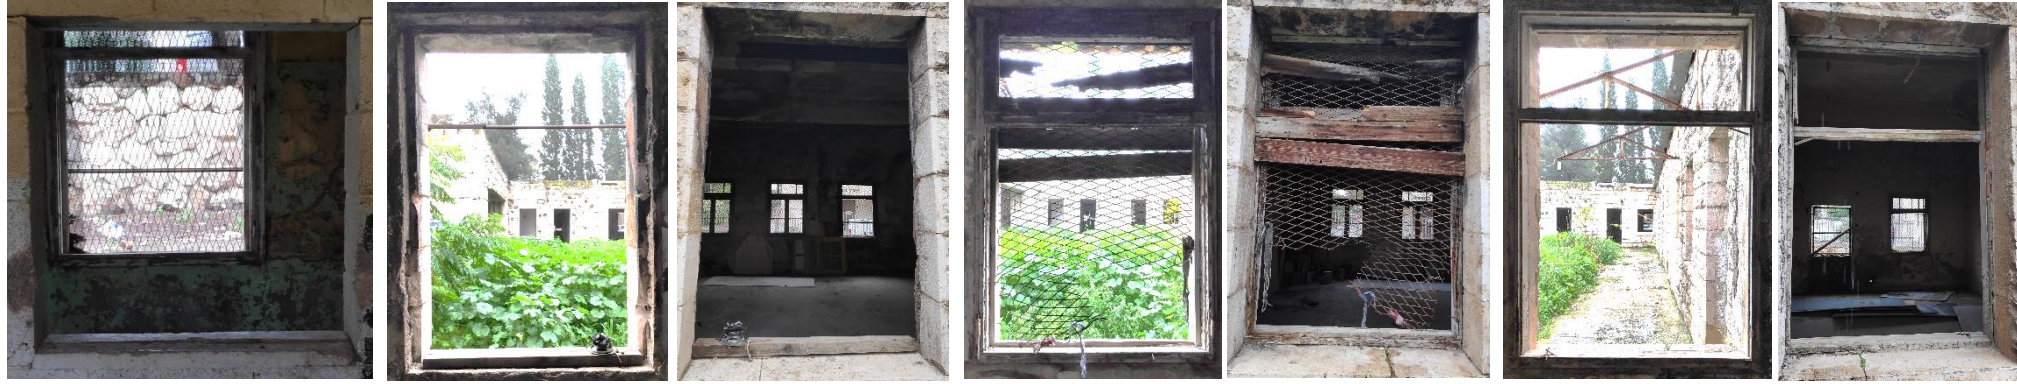
| חלון מס' 30 : 100/152 (+99) | חלון מס' 31 : 101/153 (+100) | חלון מס' 32 : 101/153 (+100) | חלון מס' 23 : 80/80 (+108) |

| מבפנים מסגרת עץ חסרה, מתפרקת וללא זכוכית. | מבחוץ - מסגרת אלומיניום וסורגים מאוחרת. מבפנים מסגרת עץ חסרה, מתפרקת וללא זכוכית. | מסגרת עץ מתפרקת ולא שלמה. | פתיח בלבד בקיר בלוקים, נראה כמו תוספת מאוחרת. |
| מצב כללי: מסגרת העץ לא שלמה וללא זכוכית. | מצב כללי: מסגרת חלודה, סורגים קרועים, מסגרת העץ לא שלמה, מתפרקת וללא זכוכית. | מצב כללי: מסגרת לא שלמה, מתפרקת וללא זכוכית. | |

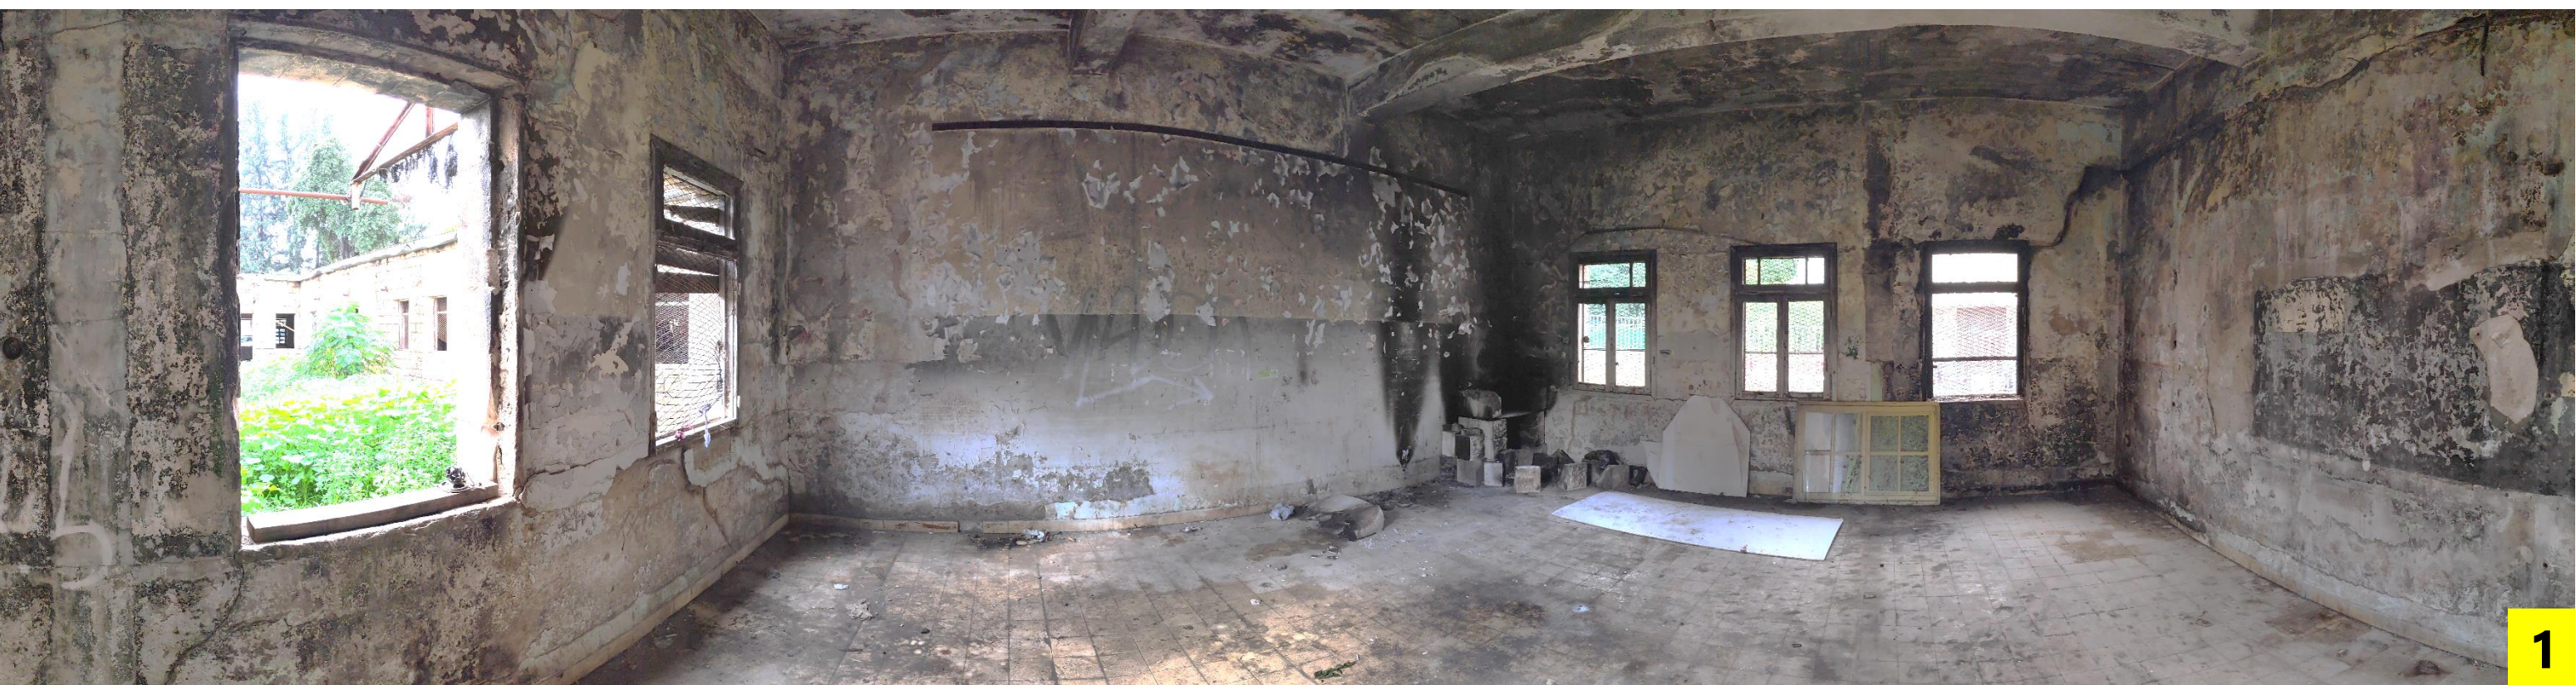
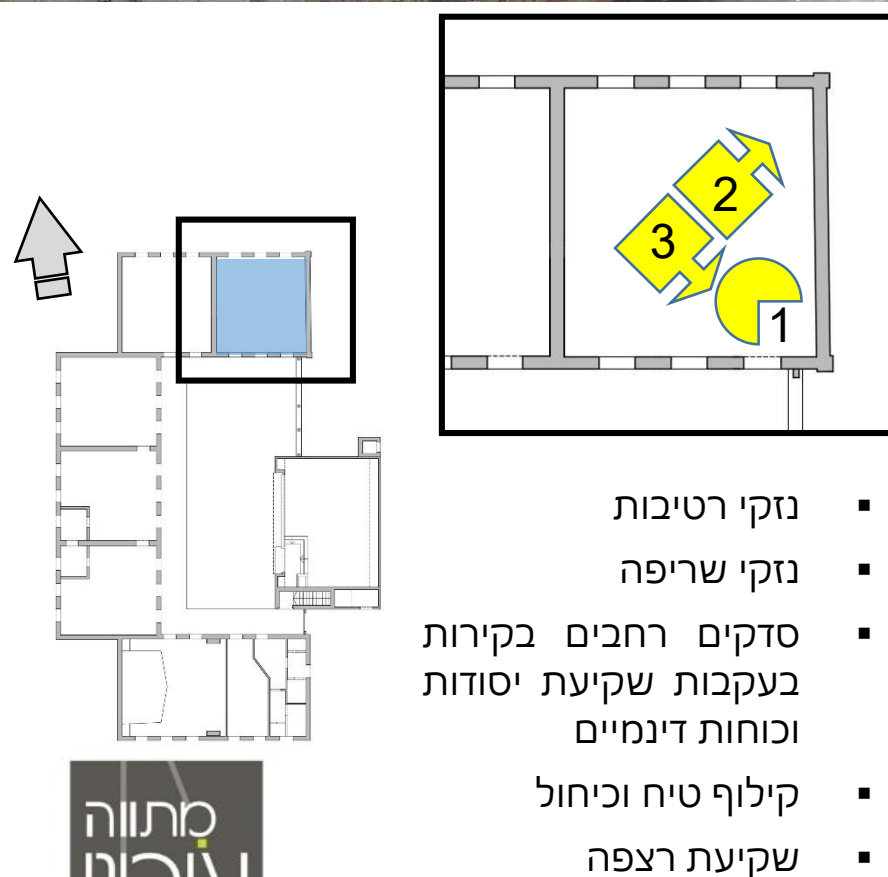
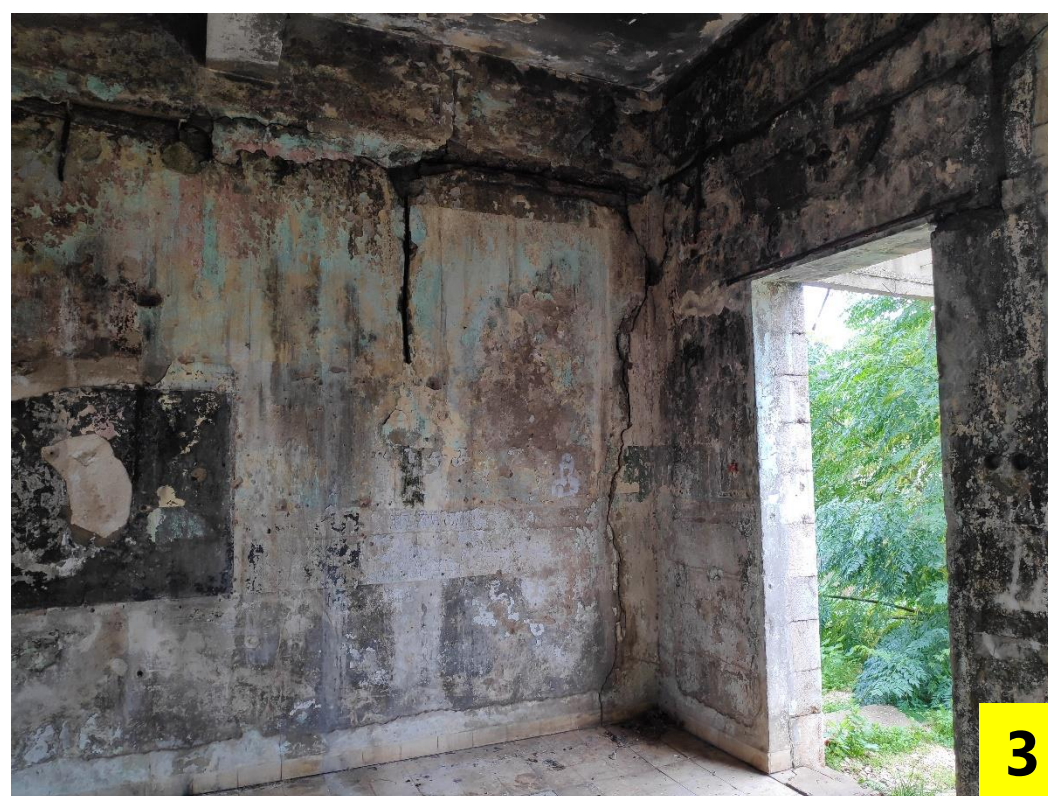
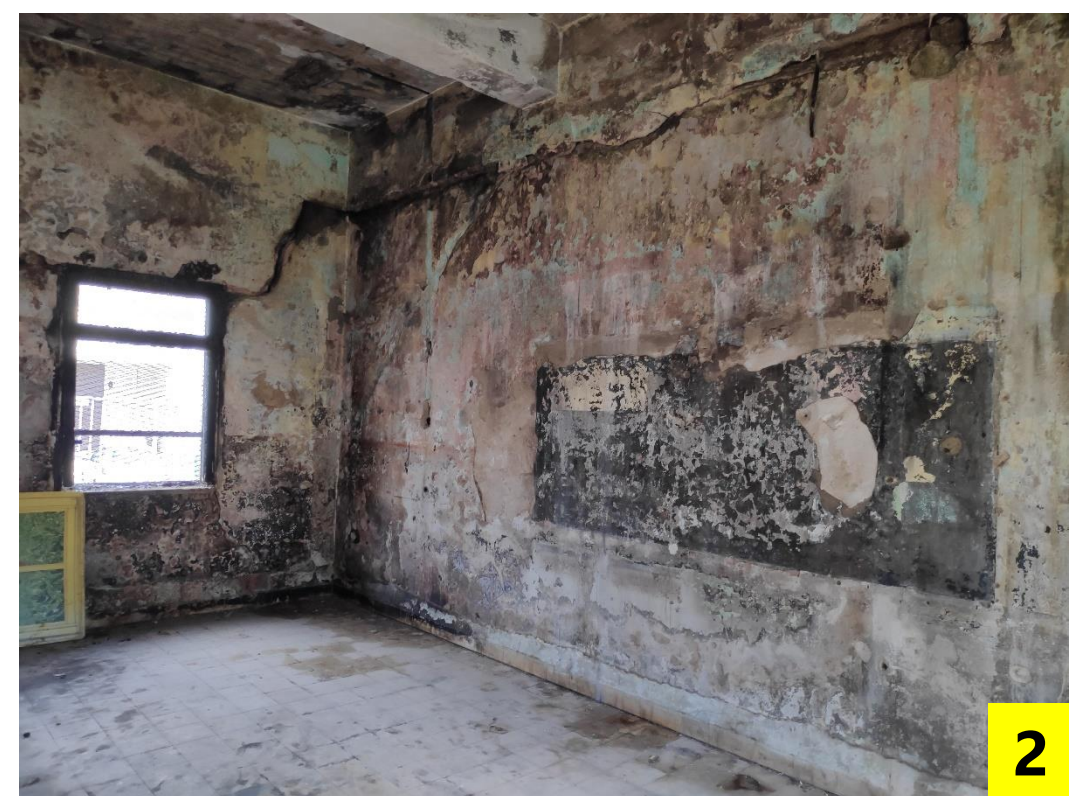
- הרצפה קיבלה סדקים ושקעים בכמה מקומות בפנים המבנה, זאת כתוצאה משקיעת הקרקע המחזיקה את הרצפה.
- קירות דבש נסדקו כתוצאה משקיעת יסודות וכוחות דינמיים- הגורמות לסדקים של קירות בזזית 45 מעלות.
- סטיית קיר חיצוני שגרם לסדק בפינה של קירות לגובה הקומה.
- סדקים בקירות כתוצאה משקיעה דפרנציאלית של יסודות.
- תקרת בטון דקה 14 ס"מ מזוין במצב לא תקין. כיסוי של בטון ירד הזיון התחתון של התקרה- גלוי וחלוד, יכול להביא לאובן חוזק של תקרה וכתוצאה מכך להתמוטטות של תקרת בטון.

לסיכום נכתב בסקר המפגעים של "קידן" כי **הבניין נמצא במצב מסוכן. ההמלצה היא להרוס או לתכנן שלד חדש עם שימור קירות כקירות ציפוי למבנה חדש.**
