# בית אשר – קריית שמונה תיק תיעוד

מהדורה 1 – מרץ 2019

בית אשר  
קריית שמונה

המזמין:  
2020  
יוזמה לאומית

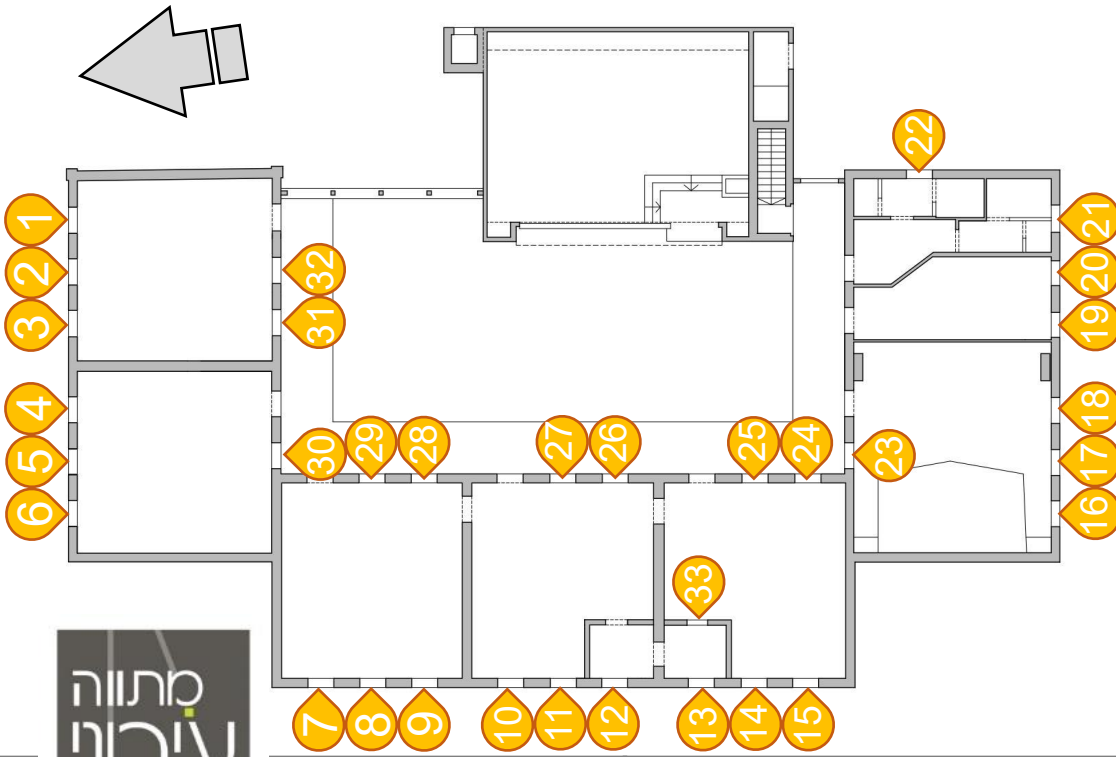
| חלון מס' 8 : 100/150 (+103) | חלון מס' 7 : 100/150 (+103) | חלון מס' 6 : 100/153 (+96) |
| מבחוץ - מסגרת אלומיניום וסורגים מאוחרת. מבפנים מסגרת עץ, נראית מקורית. | מבחוץ - מסגרת אלומיניום וסורגים מאוחרת. | מבחוץ - מסגרת אלומיניום וסורגים מאוחרת. מבפנים שארית מסגרת עץ לא שלמה, נראית מקורית. |
| מצב כללי: חסום. מסגרת סורגים חלודה. מסגרת העץ ישנה ומתפרקת, ללא זכוכית. | מצב כללי: חסום חלקית. מסגרת סורגים חלודה. | מצב כללי: מסגרת סורגים חלודה. מסגרת העץ לא שלמה וללא זכוכית. |

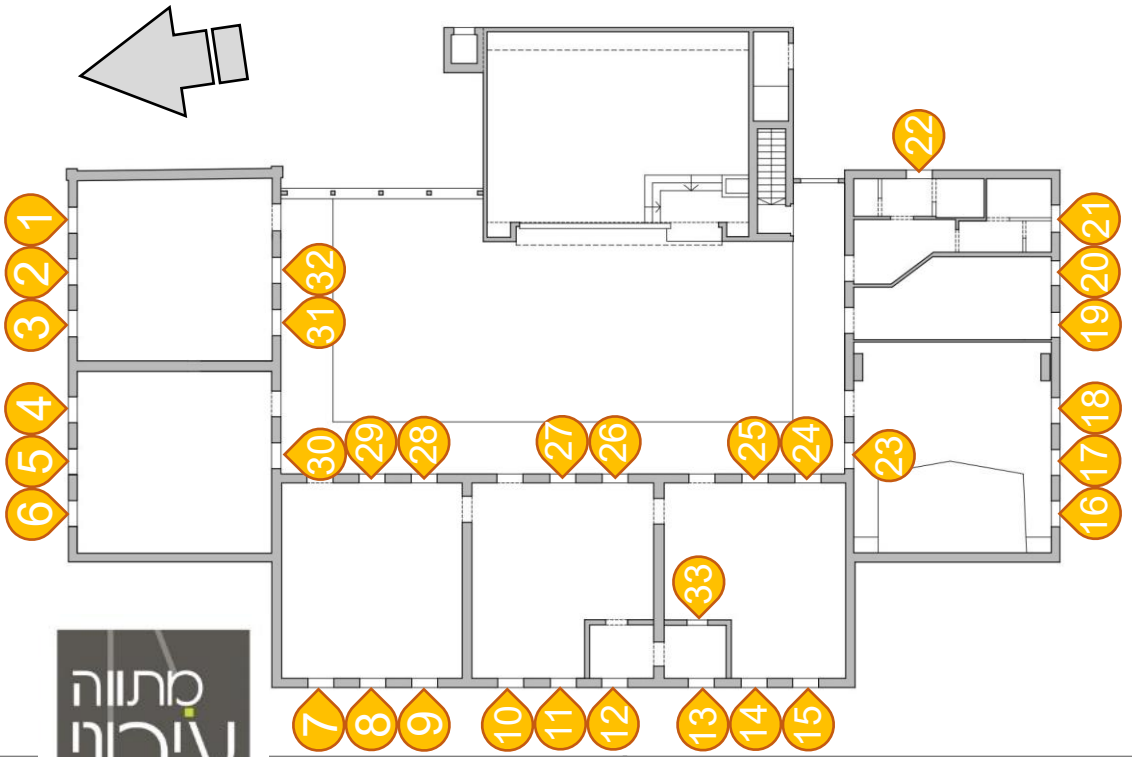
| חלון מס' 14 : 100/155 (+98) | חלון מס' 15 : 100/155 (+98) | חלון מס' 16 : 100/152 (+91) |
| מבחוץ - מסגרת אלומיניום וסורגים מאוחרת. מבפנים שארית מסגרת עץ לא שלמה, נראית מקורית. | מבחוץ - מסגרת אלומיניום וסורגים מאוחרת. | מבחוץ - מסגרת אלומיניום וסורגים מאוחרת. |
| מצב כללי: מסגרת סורגים חלודה. מסגרת העץ לא שלמה וללא זכוכית. | מצב כללי: מסגרת סורגים חלודה. מסגרת העץ לא שלמה וללא זכוכית. | מצב כללי: חסום. מסגרת סורגים חלודה. |

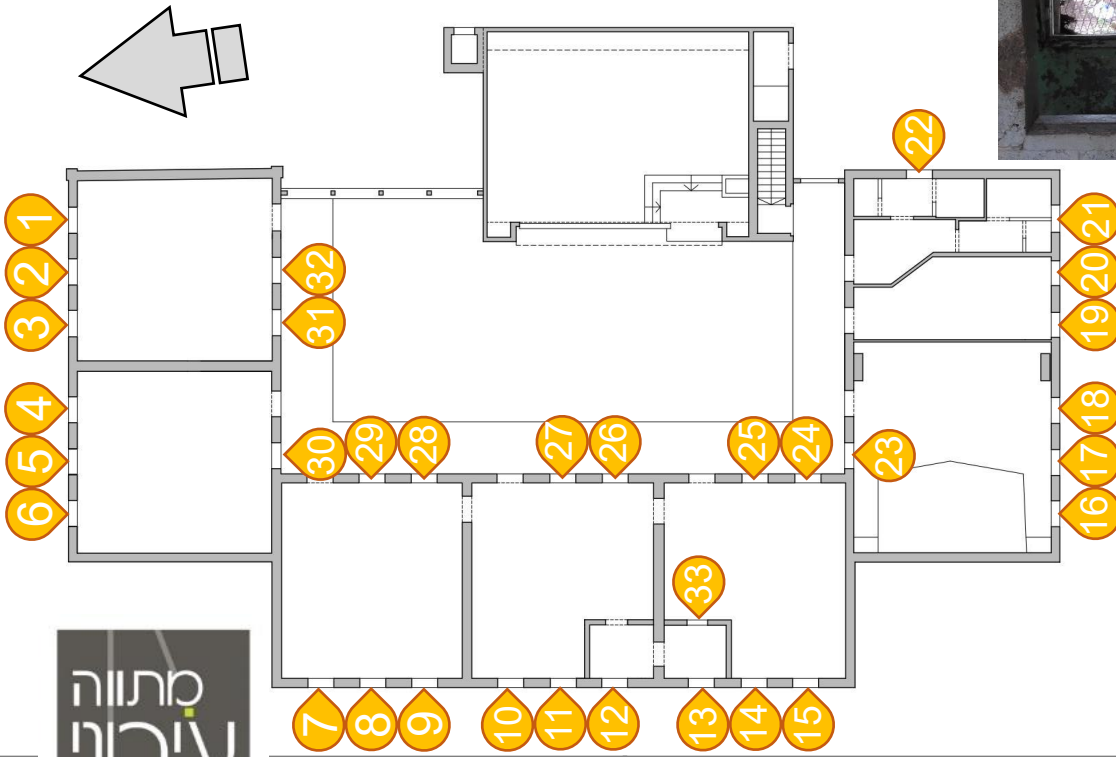
| חלון מס' 30 : 100/152 (+99) | חלון מס' 31 : 101/153 (+100) | חלון מס' 32 : 101/153 (+100) | חלון מס' 23 : 80/80 (+108) |
| מבפנים מסגרת עץ חסרה, מתפרקת וללא זכוכית. | מבחוץ - מסגרת אלומיניום וסורגים מאוחרת. מבפנים מסגרת עץ חסרה, מתפרקת וללא זכוכית. | מסגרת עץ מתפרקת ולא שלמה. | פתיח בלבד בקיר בלוקים, נראה כמו תוספת מאוחרת. |
| מצב כללי: מסגרת העץ לא שלמה וללא זכוכית. | מצב כללי: מסגרת חלודה, סורגים קרועים, מסגרת העץ לא שלמה, מתפרקת וללא זכוכית. | מצב כללי: מסגרת לא שלמה, מתפרקת וללא זכוכית. | |

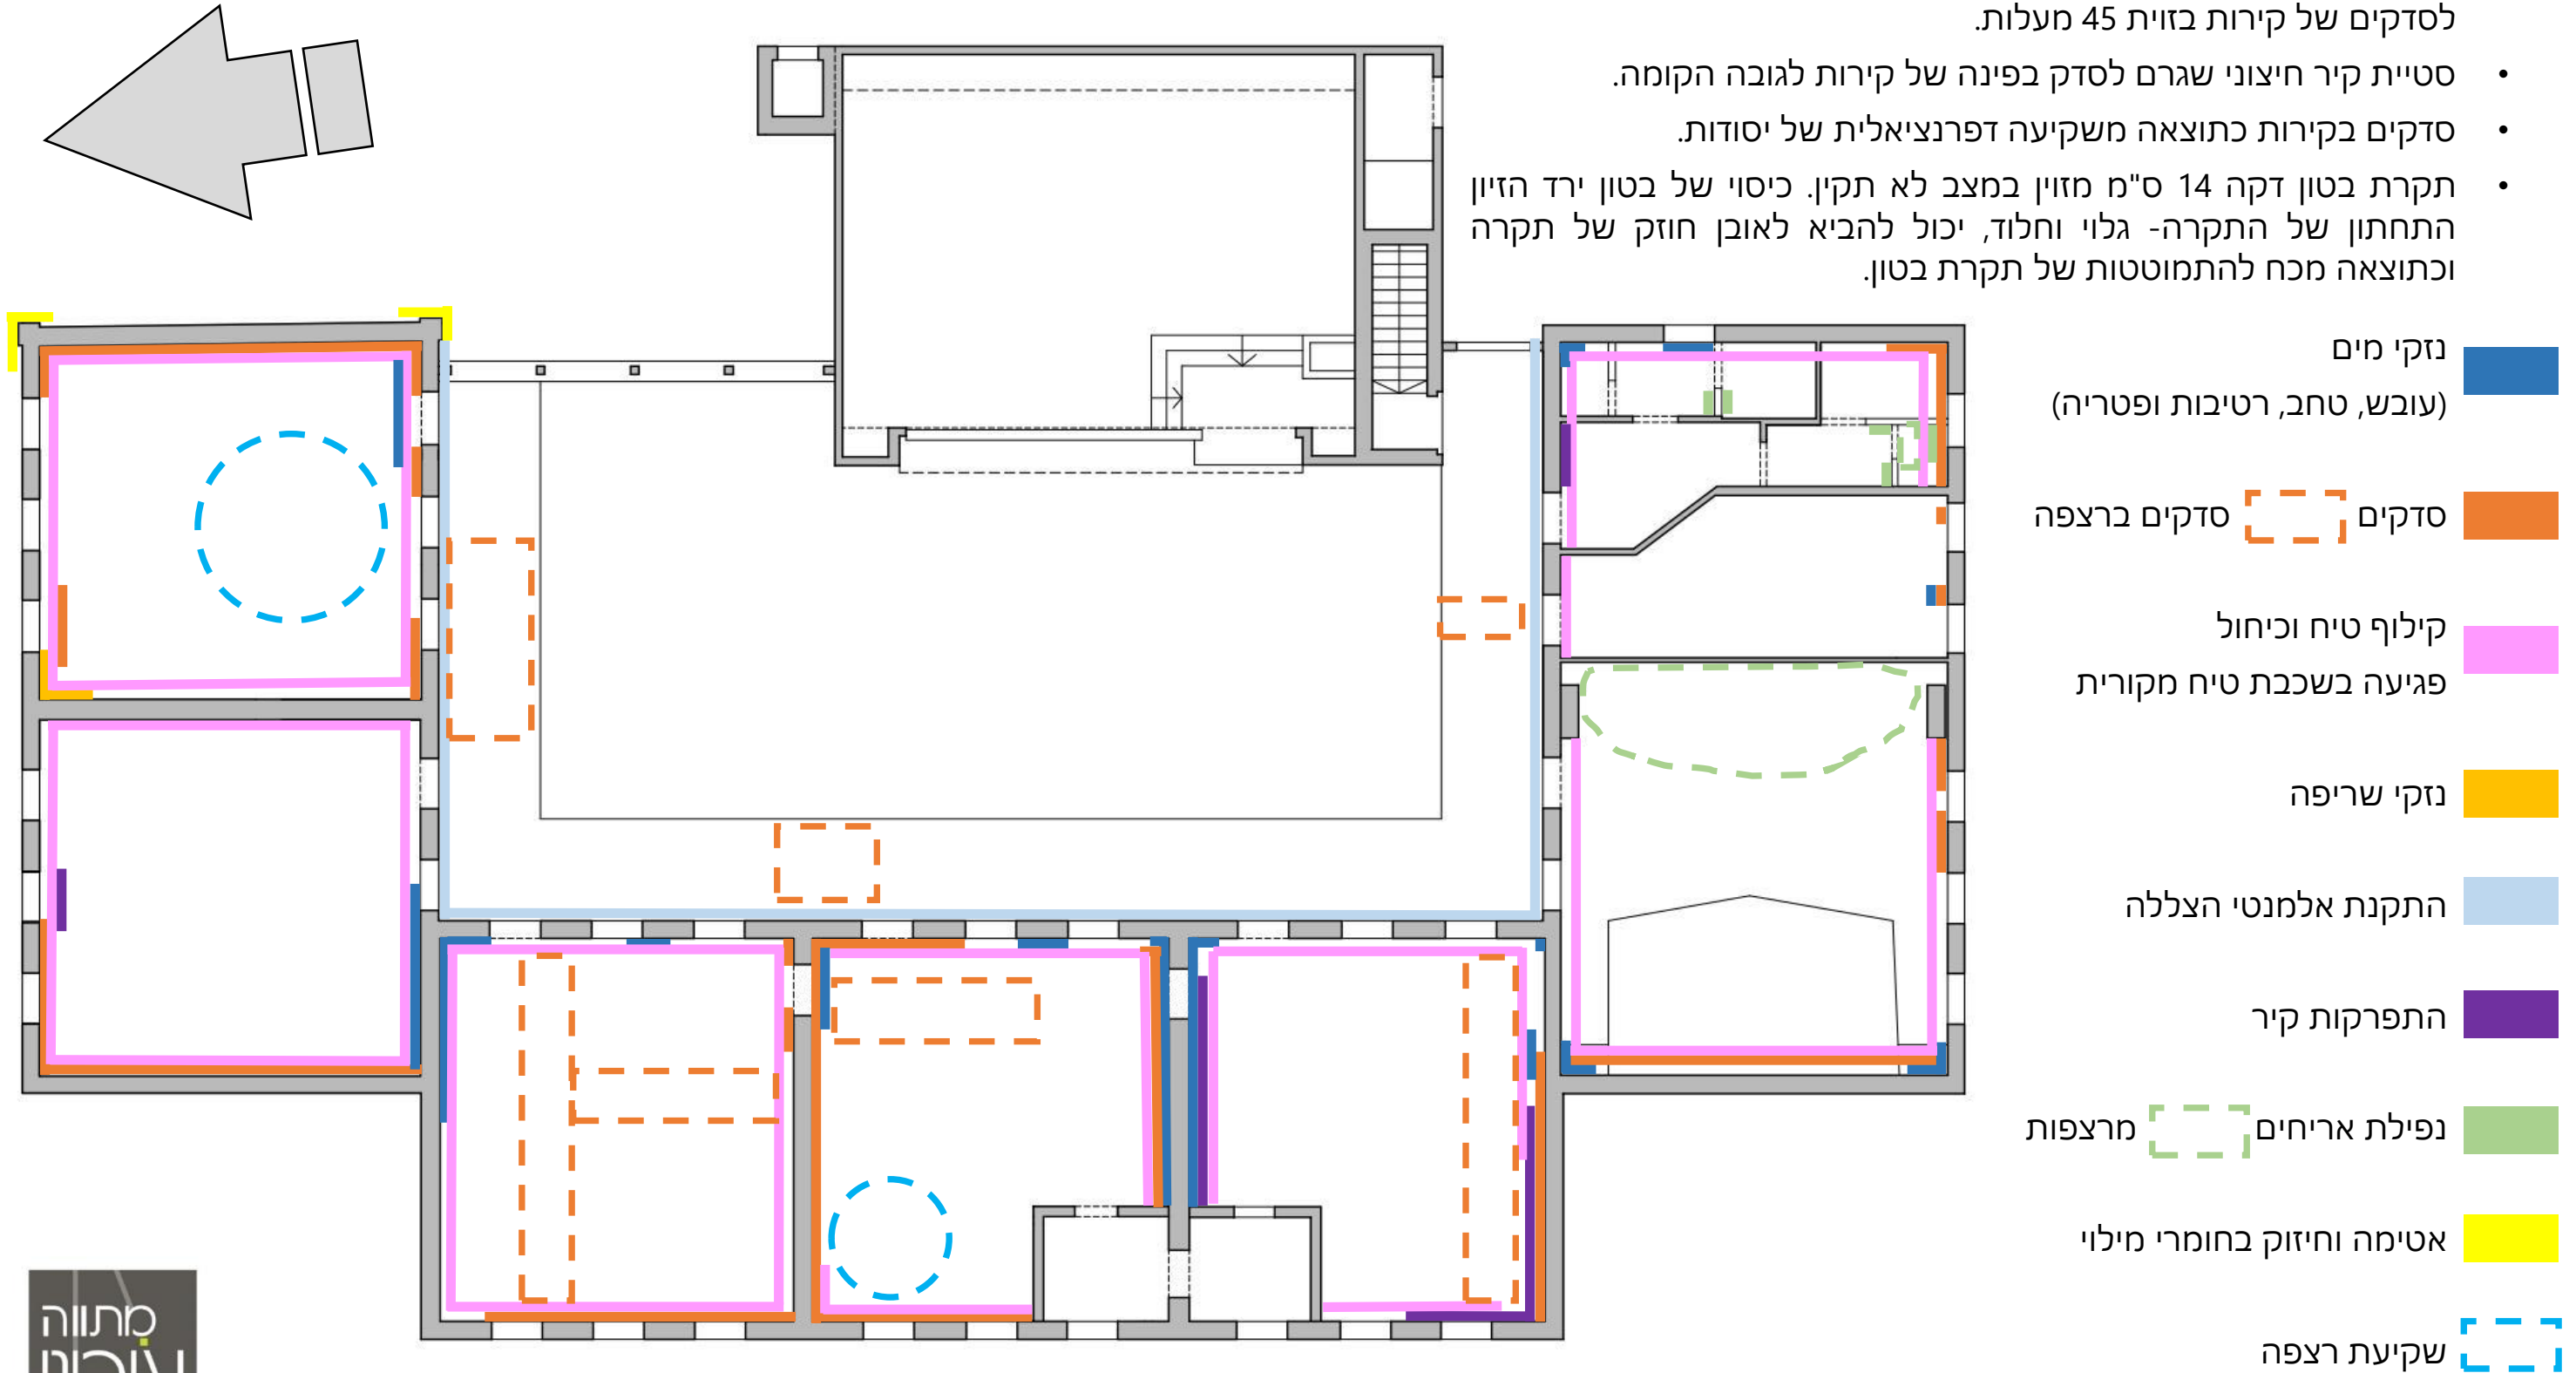
- הרצפה קיבלה סדקים ושקעים בכמה מקומות בפנים המבנה, זאת כתוצאה משקיעת הקרקע המחזיקה את הרצפה.
- קירות דבש נסדקו כתוצאה משקיעת יסודות וכוחות דינמיים- הגורמות לסדקים של קירות בזזית 45 מעלות.
- סטיית קיר חיצוני שגרם לסדק בפינה של קירות לגובה הקומה.
- סדקים בקירות כתוצאה משקיעה דפרנציאלית של יסודות.
- תקרת בטון דקה 14 ס"מ מזוין במצב לא תקין. כיסוי של בטון ירד הזיון התחתון של התקרה- גלוי וחלוד, יכול להביא לאובן חוזק של תקרה וכתוצאה מכך להתמוטטות של תקרת בטון.

לסיכום נכתב בסקר המפגעים של "קידן" כי **הבניין נמצא במצב מסוכן. ההמלצה היא להרוס או לתכנן שלד חדש עם שימור קירות כקירות ציפוי למבנה חדש.**
